PROCES VERBAL DE CONSTAT.

Que dans le cadre de la vente d'un immeuble sis 9 Rue de la Condamine, 06300 NICE, il me requiert afin de constater l'état des lieux des lots ci-dessous énoncés :

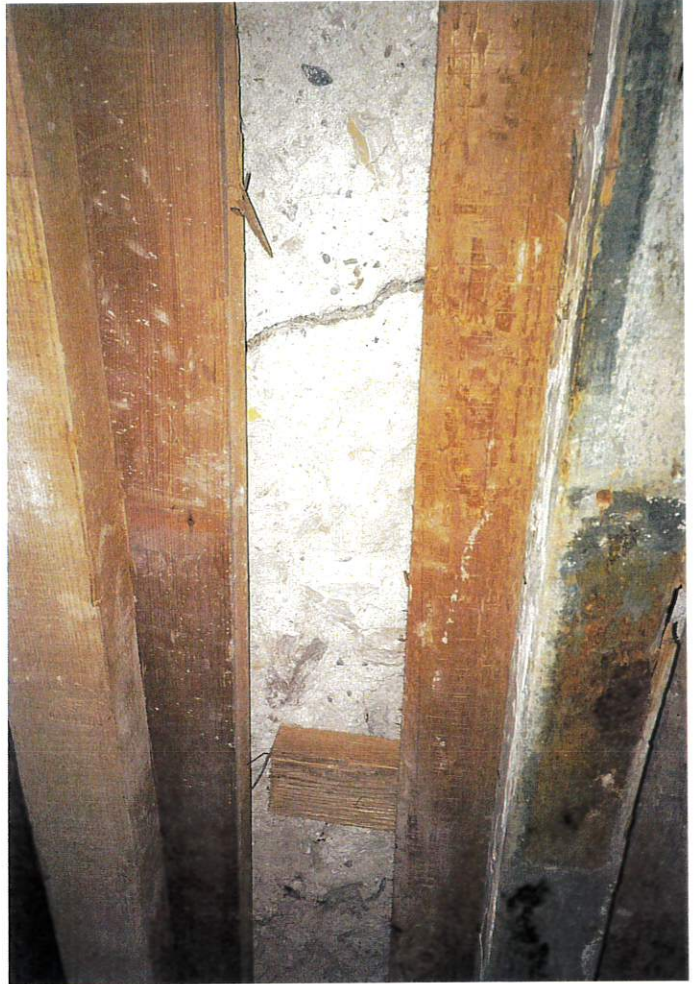
6

A travers certaines poutres, on peut apercevoir que la chappe est par endroit très fortement fissuré et effondrée en partie, (Photo 6).
